# Idée Eau

Journal des rivières  
du Croult et du Petit Rosne  
n°40 - Février 2014

## INONDATIONS

Sommes-nous bien protégés ?

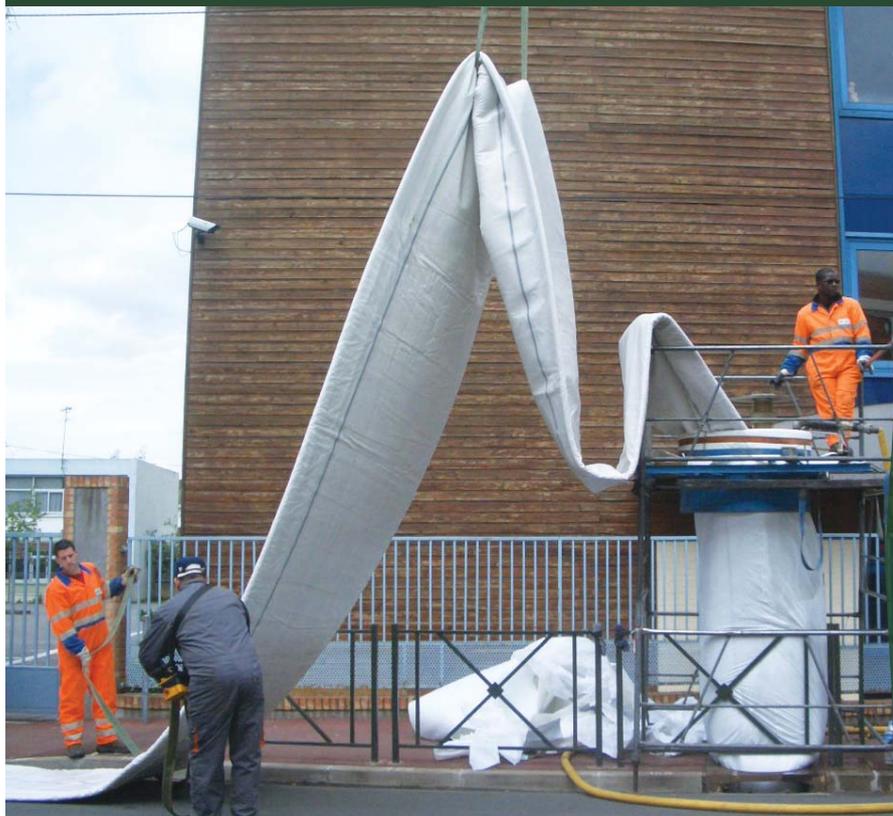
*Utilisation de la technique du chemisage lors d'un précédent chantier*

Durant le troisième trimestre 2013, des travaux de réhabilitation de collecteurs d'eaux usées ont été réalisés sur la commune de Saint-Brice-sous-Forêt au niveau de l'avenue des Tilleuls (sur la portion de voirie entre la rue de Montmorency et la rue de Paris). Par réhabilitation, il faut comprendre remise en bon état de fonctionnement de canalisations qui avec le temps ont pu se boucher ou se percer. Ce type de travaux permet d'intervenir de façon souterraine, directement à l'intérieur des tuyaux, avec pour avantage de ne pas nécessiter d'ouverture de tranchées et donc de réduire considérablement les gênes et nuisances diverses dues à ce genre de chantier. Lors de cette opération, plus de 400 mètres de canalisations d'eaux usées ont ainsi été restaurées. Mais les réseaux d'eaux pluviales attenants ont également bénéficié d'une cure de jouvence puisqu'une réhabilitation de 400 mètres de collecteurs a été effectuée.

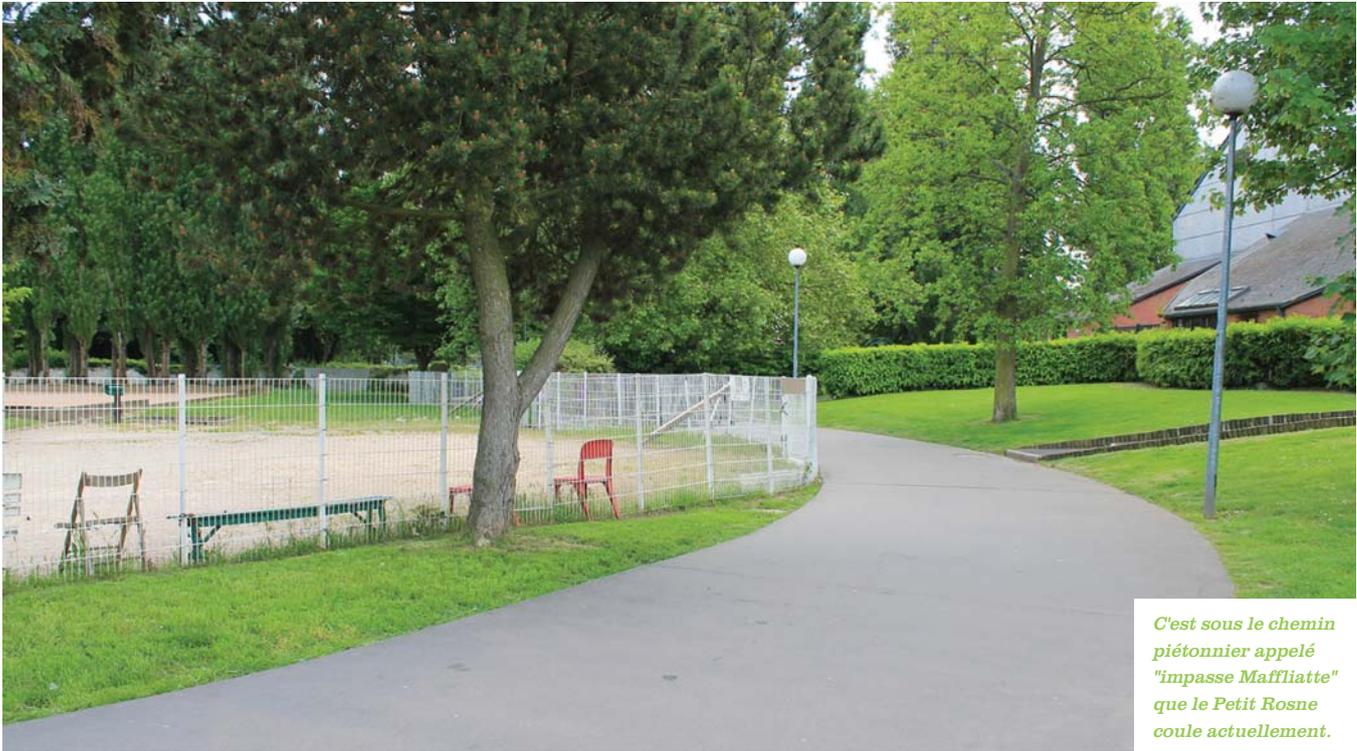
*C'est sous le chemin piétonnier appelé "impasse Maffliatte" que le Petit Rosne coule actuellement.*

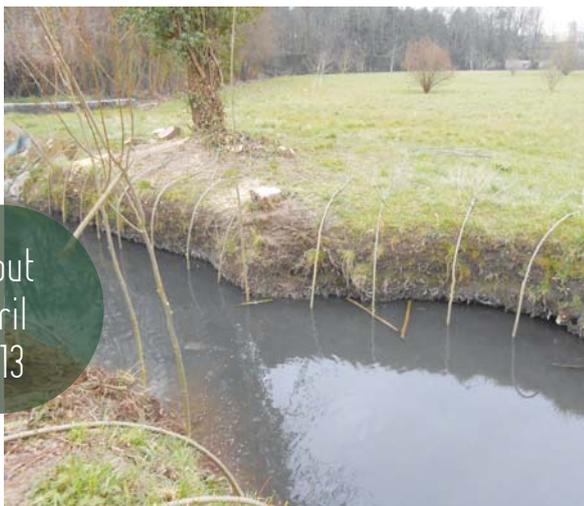
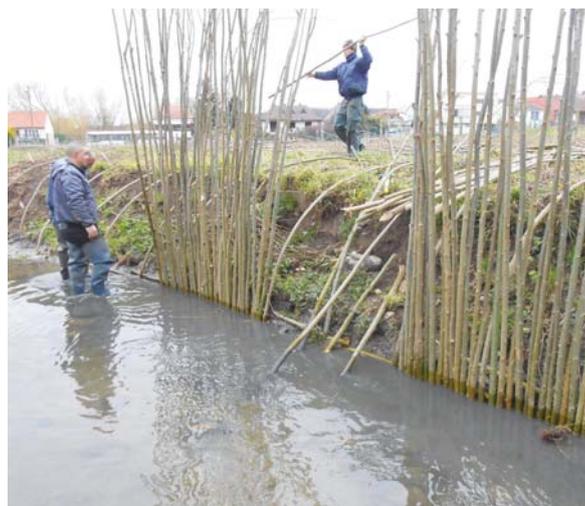
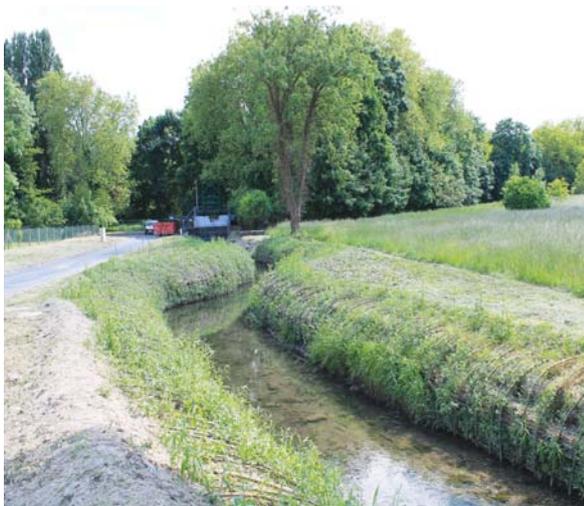
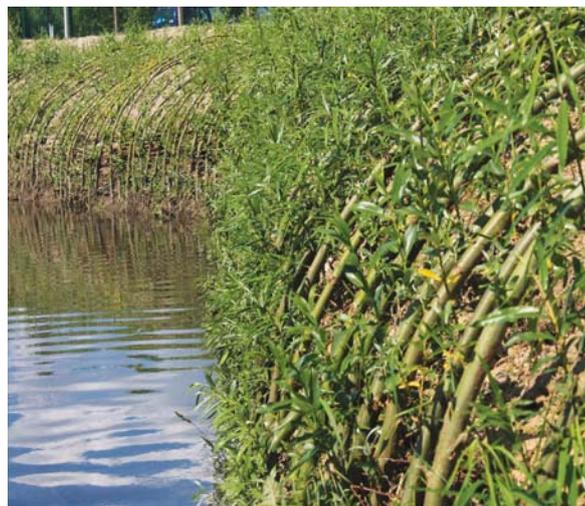
Début  
avril  
2013

branches de saules sont ici le meilleur matériau. C'est au printemps que l'on élaguera la variété de saules jaunes et blancs qui se trouvent près des bassins de retenue en amont de la plaine de Chauffour. Ces plus grands branchages vont permettre de créer une armature naturelle pour renforcer la prise des berges au sol afin de lutter contre leur effritement. Les branches de saules sont, dans un premier temps, plantées dans le lit de la rivière, aux pieds des berges, approximativement à 80 cm sous l'eau puis sont dans un

second temps recourbées et maintenues à ras du sol. Pour cela, on utilise de la ficelle en fibre de coton qui permet d'attacher l'extrémité de la tige à un pieu en saule planté dans la partie stable du sable (*voir photos ci-dessous*).

Le résultat immédiat ressemble aux dents d'un peigne. Cette partie de la berge est consolidée et remodelée grâce à un remblai de tiges de saules et de terre. Pour un meilleur maintien de la structure mise en place,

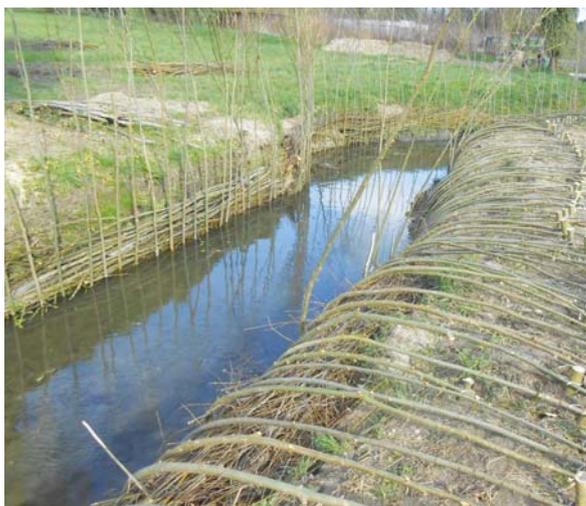
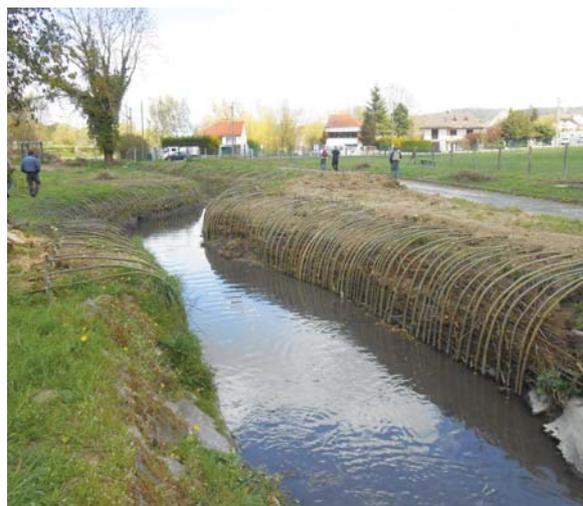
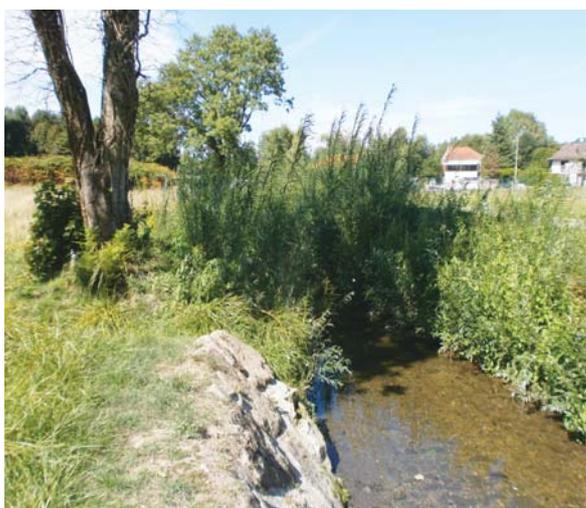
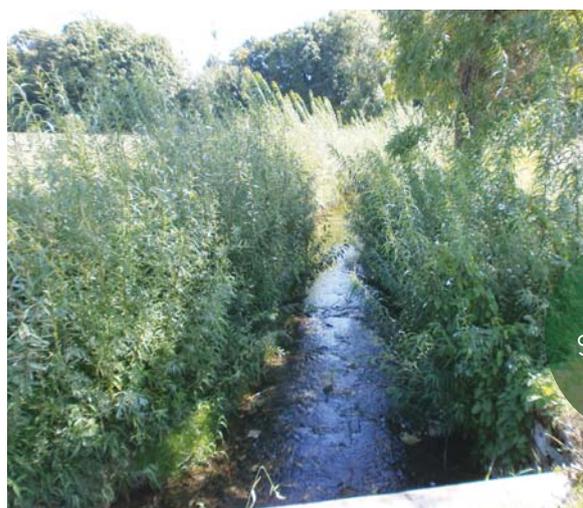
Fin  
septembre  
2013

les pieux sont recouverts d'une bande de terre. L'opération s'arrête à ce stade et le reste va être réalisé de manière naturelle grâce au développement des saules qui vont former une couverture protectrice sur les berges. Il est bien sûr nécessaire de suivre de près le développement des végétaux pour s'assurer que la structure est conforme à ce qui est attendu. Les photos ci-dessous montrent sur une période de 5 mois l'évolution du chantier. Ces méthodes alternatives permettent de favoriser la biodiversité notam-
